Liikenneturvallisuustarkastus

- * Länsiväylä
- * Paasikiventie-Kekkosentie-Teiskontie

Tielaitoksen
selvityksiä

2/1998

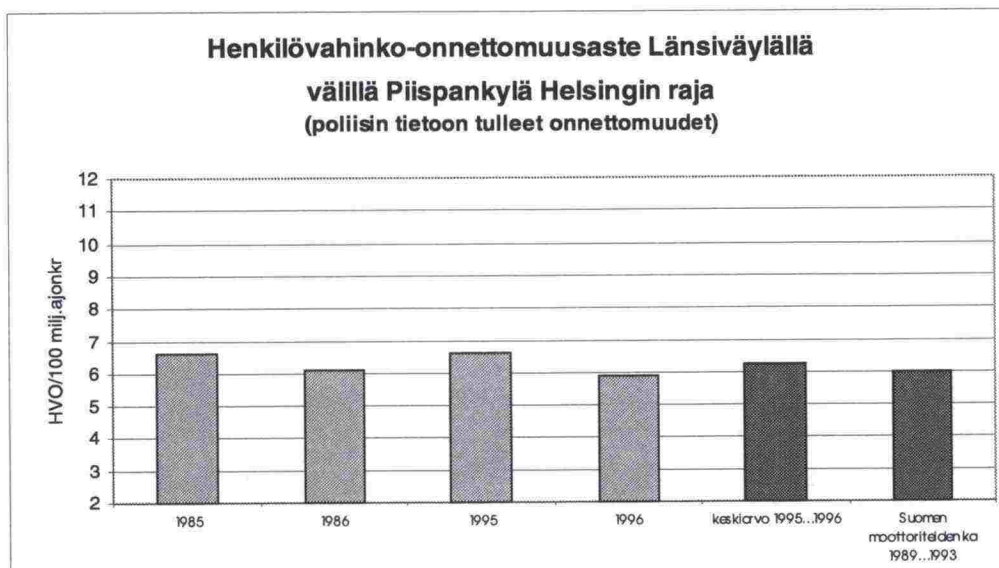
Alla olevassa kuvassa on esitetty henkilövahinko-onnettomuusaste Länsiväylällä välillä Piispankylä (Matinkylän liittymä mukana) – Helsingin raja.

Länsiväylän henkilövahinko-onnettomuusaste välillä Piispankylä (Matinkylä) – Helsingin kaupungin raja on ollut vuosina 1985 ja 1986 keskimäärin 6,35 onnettomuutta /100 milj. ajoneuvokm ja vuosina 1995 ja 1996 keskimäärin 6,25 onnettomuutta /100 milj. ajoneuvokm. Henkilövahinko-onnettomuuksien määrässä ei ole ollut laskua, mutta omaisuusvahinko-onnettomuudet ovat vähentyneet rakentamisen jälkeen 90-luvulla. Suomen moottoriteiden henkilövahinko-onnettomuusaste on ollut vuosina 1989 – 1993 keskimäärin 6 hvo/100 milj. ajoneuvokm /1/.

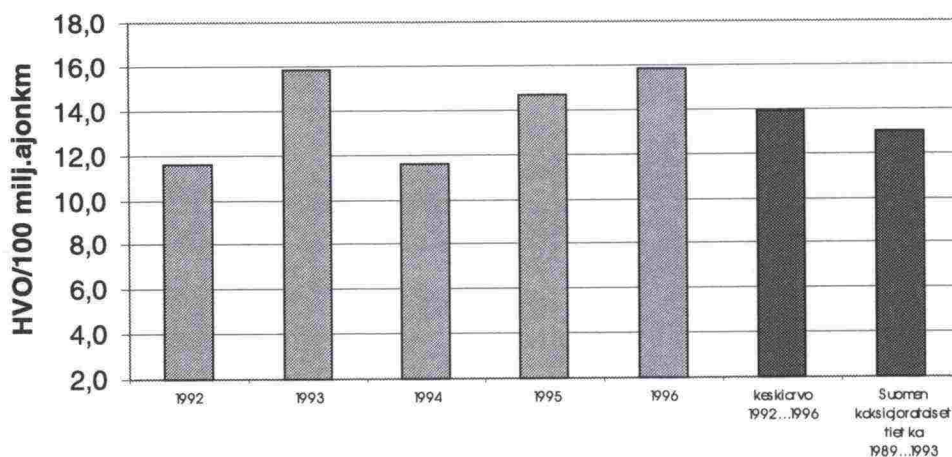
Henkilövahinko-onnettomuusaste Paasikiventiellä välillä Lielähti - Mustanlahdenkatu

Henkilövahinko-onnettomuusasteet eri vuosina ja vertailu Suomen kaksiajorataisiin teihin on esitetty oheisissa kuvissa. Paasikiventien henkilövahinko-onnettomuusaste on ollut vuosina 1992-1996 hieman korkeampi kuin Suomen kaksiajorataisten teiden henkilövahinko-onnettomuusaste /1/. Kekkosen tien ja Teiskontien keskimääräiset onnettomuusasteet ovat olleet alhaisempia.

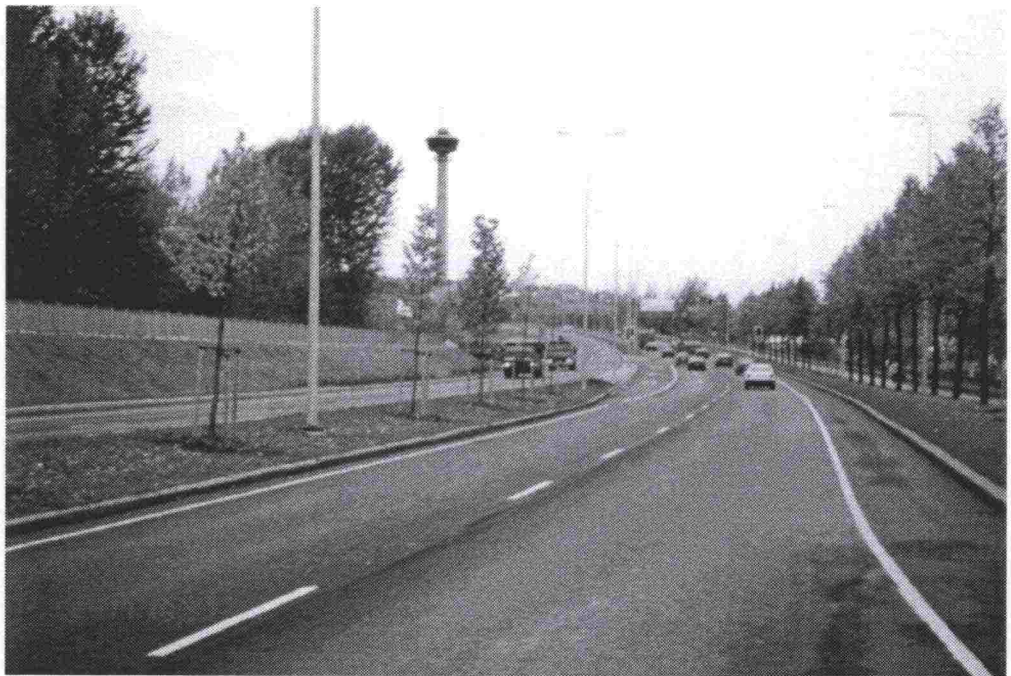
Kekkosen tien ja Teiskontien eritasoliittymä; sekoittumisalue Kekkosen tiellä on erittäin lyhyt.
